Een veiliger gebruik van vorkheftrucks en minder vorkheftruckongevallen waren de belangrijkste onderwerpen van de recent gehouden veiligheidsconferentie van de **Fork Lift Truck Association (FLTA)** in het Verenigd Koninkrijk.

Veiligheid in de hoofdrol

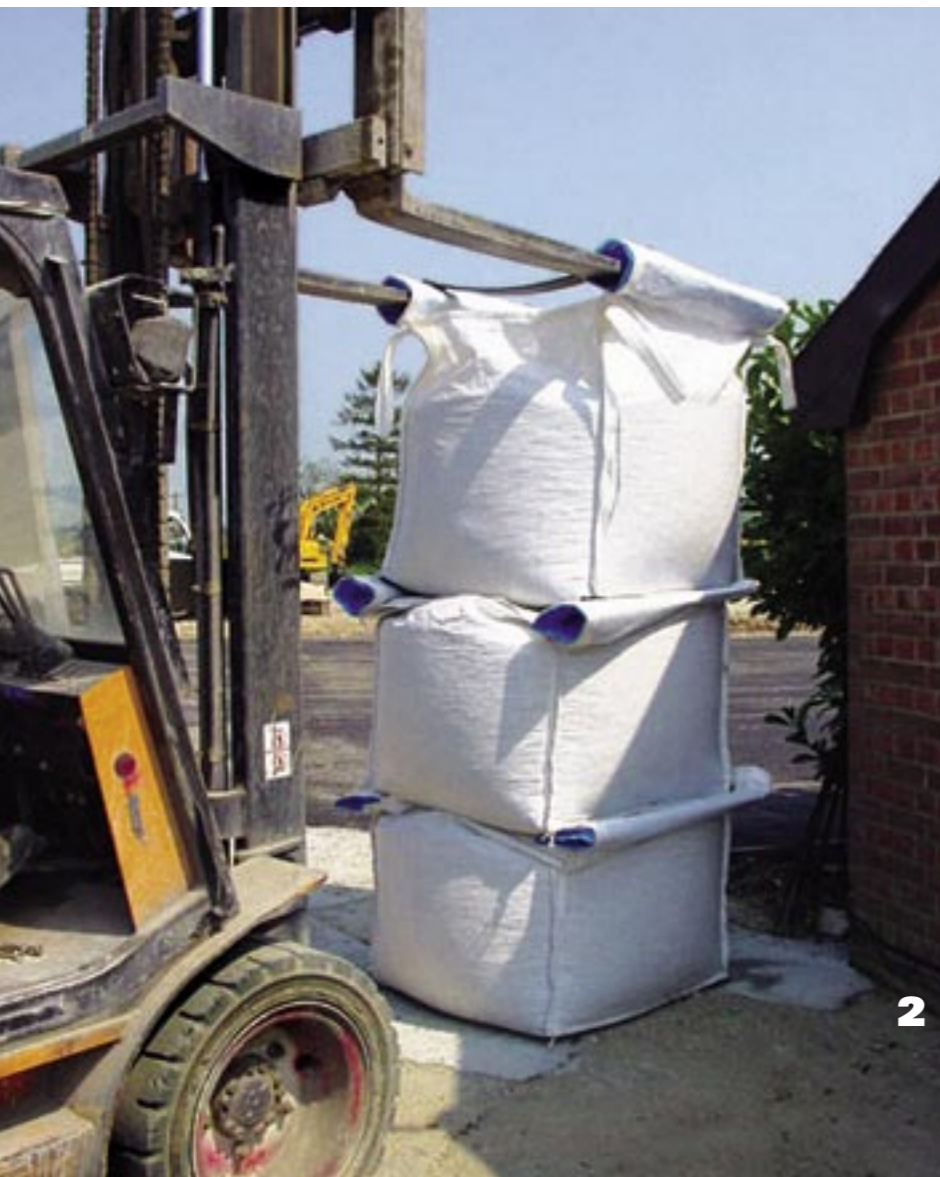
2. Looplifter® stelde op zijn beurt de plastic behuizing van zijn bedrijf voor die gebruikt worden voor flexibele intermediate bulk containers (IBC's).. (Langs geleverd beeld Looplifter® Ltd)
3. Het compactere ontwerp betekent ook dat de chauffeur 45mm meer ruimte heeft in de cabine. .
4. British Nuclear Group (BNG) Sellafield (Langs geleverd beeld Sellafield Ltd)

Martin McEntee, Area Sales Manager voor Groot Brittannië en Ierland van Cat Lift Truck distributeur Briggs Equipment UK, toonde hoe de NR-N PoweRamic mast - waarbij de hydraulische cilinders in de mast zelf zitten - het zicht van de chauffeur vooruit verbetert en de masten met tot 42% meer stevigheid biedt. “De doorbuig weerstand is bovendien met 500% vergroot dankzij het nieuwe ontwerp”, zegt McEntee. Dit beperkt ook het risico van schade aan slangen en kabels aangezien het hefelement zich nu in het midden van de mast bevindt.

Het compactere ontwerp betekent ook dat de chauffeur 45mm meer ruimte heeft in de cabine. Dit maakt de reachtruck dankzij het betere zicht naar voor en het grotere comfort ook veiliger. “Het comfort van de bestuurder is een belangrijk element voor meer veiligheid”, benadrukte McEntee, “een comfortabele, ontspannen bestuurder zal zich namelijk beter concentreren op zijn taak.”
